VŠB-Technická univerzita Ostrava

Návrh sanace krovu kostela

Design of church roof-truss reconstruction

Ostrava 2012

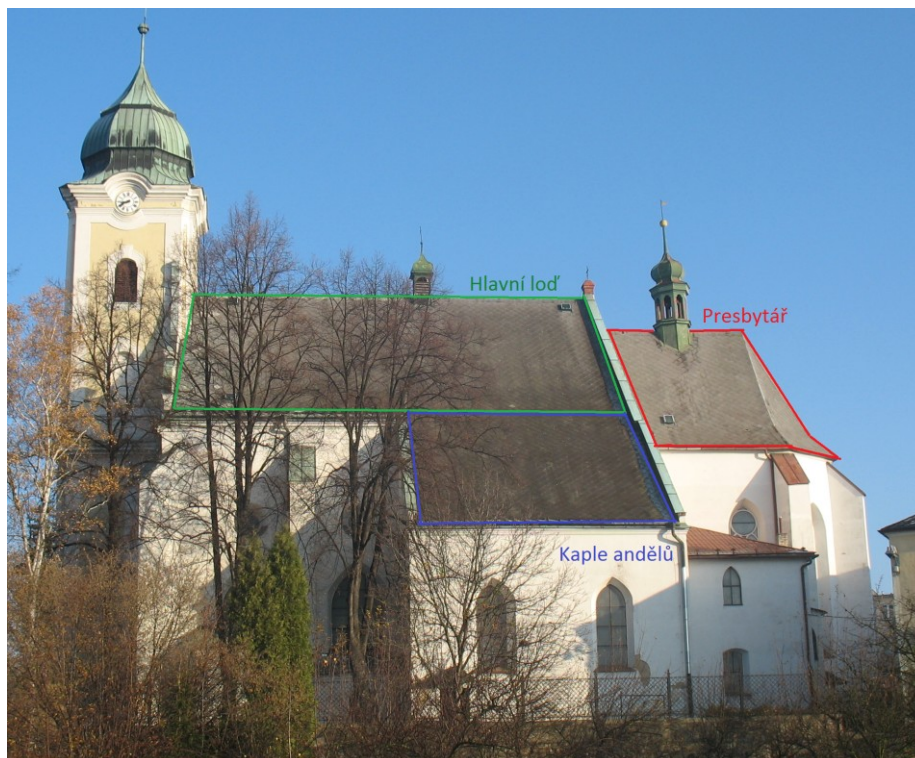
Obrázek č. 3: Části krovu kostela

Krov kostela se skládá ze tří navzájem nezávislých částí, krovu nad hlavní lodí s Kaplí andělů, krovu nad presbytářem a krovu věže, který vzhledem k jeho dobrému stavu není součástí této práce.

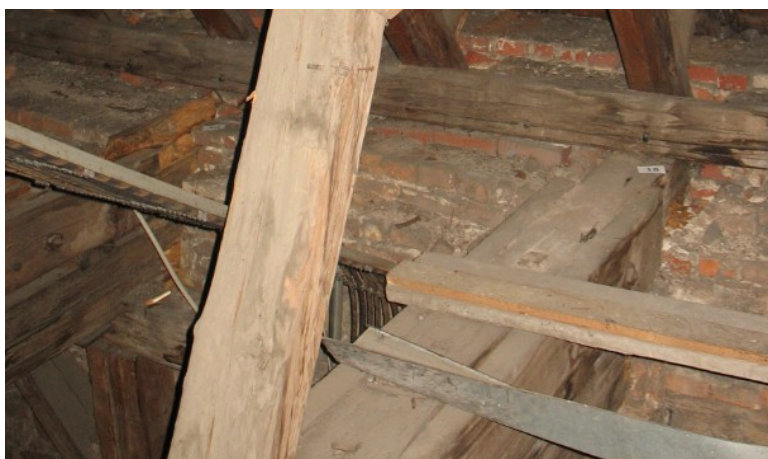
Obrázek č. 4: Poškození vazných trámů hlavní lodi

Hlavní loď má poškozeno celkem 11 vazných trámů z celkových 26, zároveň s nimi jsou poškozeny i krokve. Jedná se vždy o poškození zhlaví těchto prvků. Dále je poškozeno několik námětků krokví a na několika místech pozední trámy. Poškození jsou způsobena dřevokazným hmyzem a houbami. Tato poškození jsou natolik vážná, že je nutná výměna napadených částí, nebo celých prvků.

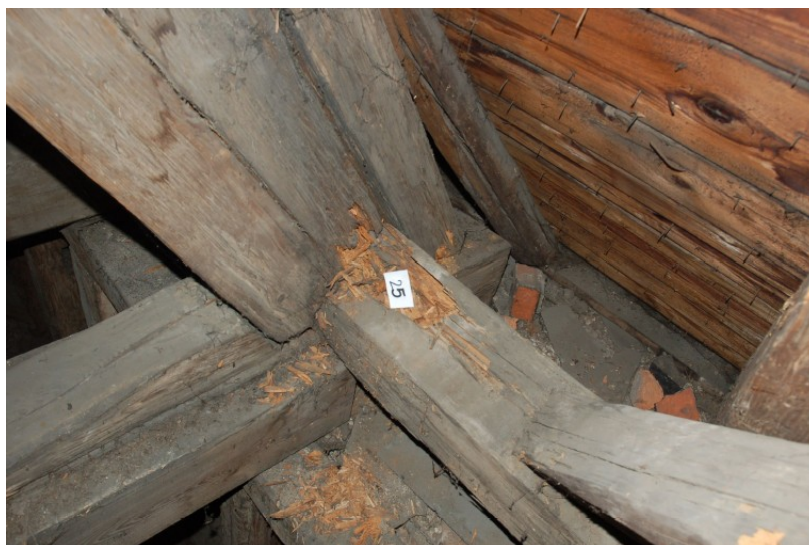
Obrázek č. 5: Poškození vazného trámu a pozednice presbytáře

V krovu presbytáře bylo zjištěno poškození osmi vazných trámů z celkových osmnácti a části vazných trámů kříže podpírající věž „umíráčku“. Další zjištěná poškození jsou obdobná jako u krovu hlavní lodi a nacházejí se v blízkosti okapu.
